Pflege von Pflasterdecken bei ungebundener Bauweise Sanierung der Fugen durch eine neue Verfahrenstechnik

Siegfried Vogel

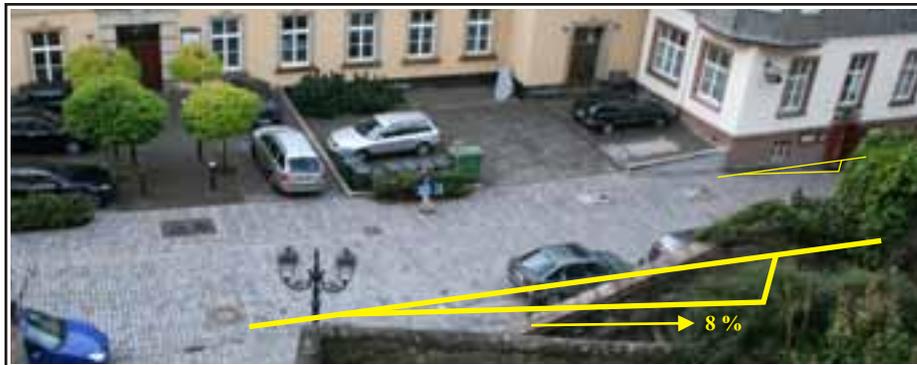
Bild 1.10.512 ▲

In dieser Bildfolge sollen die technischen Möglichkeiten dargestellt und beschrieben werden, wie die Sanierung einer Pflasterung, gepflastert nach den Empfehlungen der DIN 18318, Ziff. 3.6.2, ausgeführt werden kann.

Durch die extrem breiten Fugen und den unterschiedlichen Steinbreiten in einer Reihe, war die Gefahr, daß die Steine bei einem Längsgefälle von über 8 % talseits kippen, enorm groß. Die Experten waren sich bewußt, daß an dieser überaus instabilen Steindecke eine rasche und effiziente Sanierung durchgeführt werden muß.

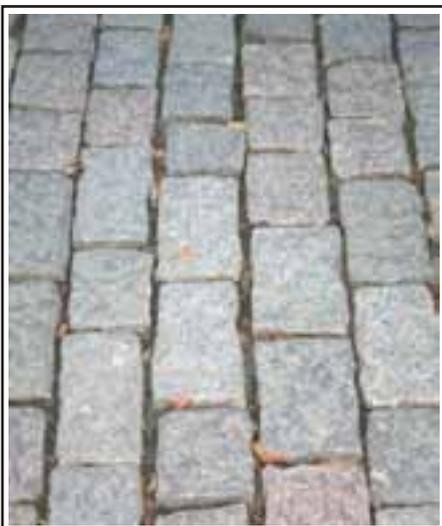
▼ Bild 9942

Nebstehende Bilder zeigen, daß die Fugen schon extrem tief ausgesaugt sind und deshalb die Pflastersteine schon bergab wandern. Dadurch entsteht ein unschönes Fugenbild weshalb dringend Besserung zur Stabilisierung dieses Reihenpflasters durchgeführt werden muß.

Um den Steinen neuen Halt zu geben, wird das noch vorhandene Fugenmaterial ausgeräumt um die Fugenverfestigung großflächig und in ausreichender Tiefe neu herstellen zu können.
