Pflege von Pflasterdecken bei ungebundener Bauweise Sanierung der Fugen durch eine neue Verfahrenstechnik

Siegfried Vogel

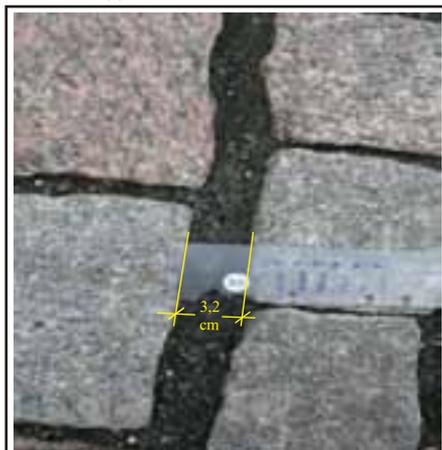
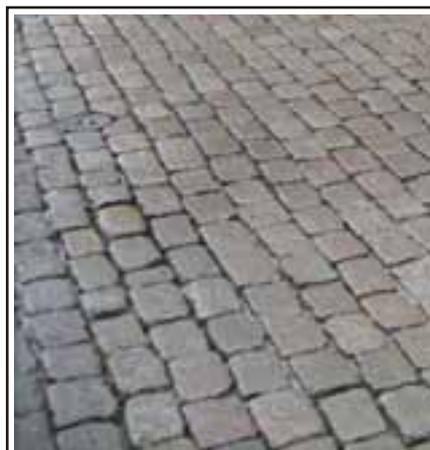
Bild 0002 ▼

Doch bei der Pflege von Pflasterflächen ist darauf zu achten, daß die Steine noch nicht durch die horizontalen Schubkräfte verschoben oder gar gekippt sind.

Ein Ausrichten der Steine und Rückverschiebung an ihren ursprünglichen Platz ist nicht mehr möglich. Das heißt, sollten die Steine (siehe Bild 1.968) schon so weit gekippt sein, kann eine Sanierung nicht mehr erfolgen, sondern die Pflasterfläche muß dann aus der Bettung genommen und neu versetzt werden.

Nebstehende Bilder zeigen, daß die Fugen schon extrem tief ausgesaugt sind und deshalb die Pflastersteine schon bergab wandern. Dadurch entsteht ein unschönes Fugenbild weshalb dringend Besserung zur Stabilisierung dieses Reihenpflasters durchgeführt werden muß.

Um den Steinen neuen Halt zu geben, wird das noch vorhandene Fugenmaterial ausgeräumt um die Fugenverfestigung großflächig und in ausreichender Tiefe neu herstellen zu können.

Als optimal preiswerte Lösung zeigte sich ein neues Verfahren bei dem die Fugen mindestens auf 1/3 der Steinhöhe ausgeräumt werden.
